Prellbock Altona e. V. mischt sich ein ...

Bahnunglück am 03.06.022

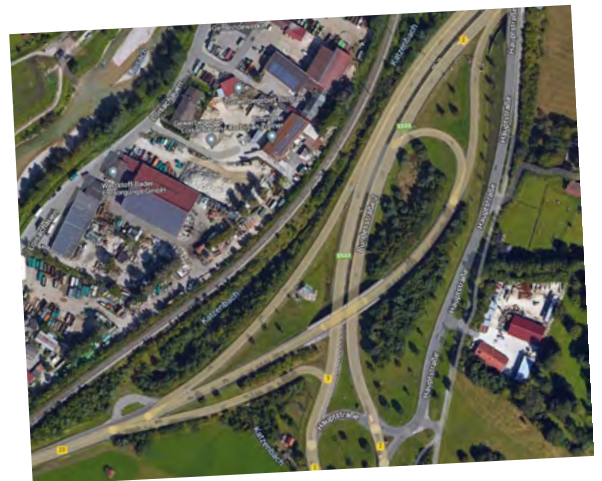
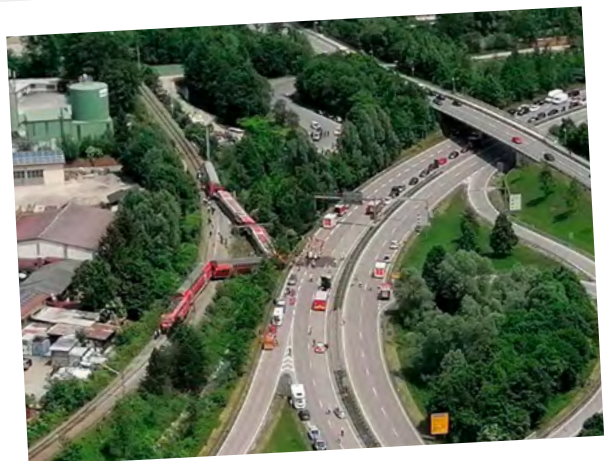
Luftbild des Zugunglücks

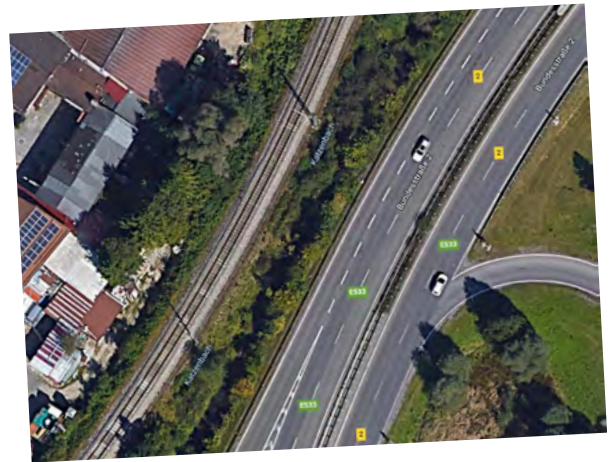
2. Die Zusammenführung der Bundesstraßen 23 und 2 erfolgte mit insgesamt sieben Fahrstreifen sowie einer Kehrschleife bis zum Jahr 2000 in der Art einer Autobahn in dem nur ca. 125 Meter breiten Streifen zwischen dem Bahndamm und der Hauptstraße. Für den notwendigen Flächengewinn wurde der Katzenbach mit einem Abstand von nur 15 Metern zur Gleismitte verlegt. Hierfür musste der Bahndamm auf der östlichen Seite erheblich steiler angelegt werden.

Luftbild mit tieferliegendem Katzenbach

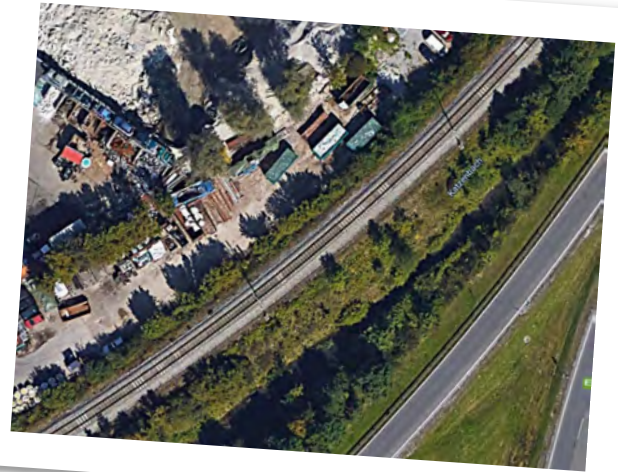
6. Die Ursache der Entgleisung kann vielfältig sein. Auf dem Luftbild erkennt man einige Schwellenauswechslungen. Ebenso wäre denkbar, dass sich durch die Eingriffe in den Bahndamm auf der kritischeren Bogenaußen-seite die Querneigung des Gleises verändert hat und die sogenannte Kurvenüberhöhung der bogenäußeren Schiene nicht mehr der gefahrenen Geschwindigkeit entsprach, zumal die Doppelstockwagen sich mit ihrem höheren Schwerpunkt in ihrem Fahrverhalten weniger tolerant zeigen und die Schublokomotive ohnehin die Tendenz hat, die Wagen in die Kurve zu drücken.

**Vermuteter Entgleisungsbereich
mit vielen ausgewechselten Schwellen**

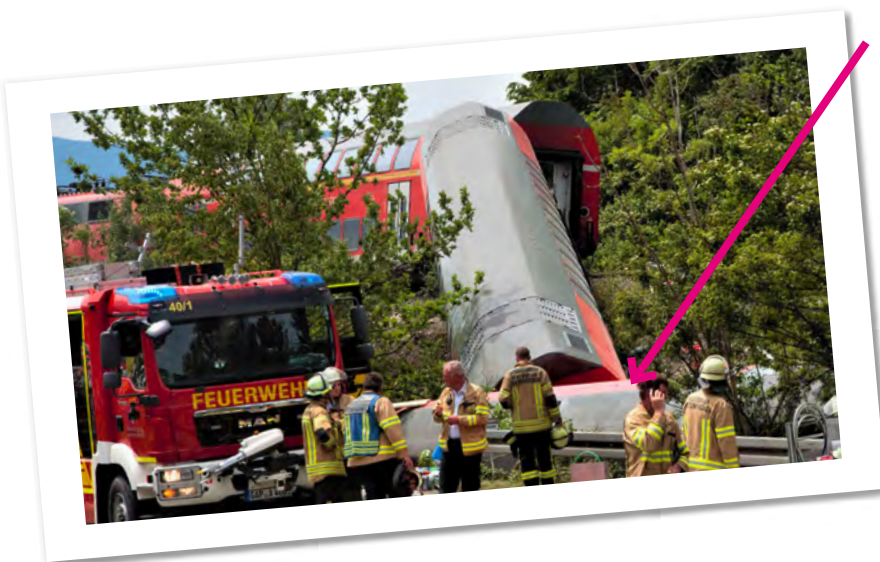
3. Das hatte bei dem Unglück zur Folge, dass der dritte, mittlere Waggon den Steilhang hinunterstürzte und auch die beiden Nachbarwaggons zwei und vier teilweise mit herunterriss. Die schweren Verformungen hauptsächlich des mittleren Waggons wurden vor allem dadurch verursacht, dass der Abstand von der Gleismitte bis zum westlichen Betonrand der Bundesstraße 23 nur ca. 20 Meter beträgt und die Waggons drei und vier sich mit ihrer jeweiligen Länge von 27 Metern zwischen Bahndamm und dem höher gelegenen Betonrand der B 23 regelrecht verkeilten.

Der hinter der Leitplanke fast verschwundene Wagen, zeigt, wie tief der Graben vom Katzenbach tatsächlich ist. Mit dem Betonrand der Straße wurde der Katzenbach-Graben eine Todesfalle.

4. Obgleich der Unglücksort und der Entgleisungsbereich nicht identisch sind, hätte eine sogenannte Fang- oder Führungsschiene mit absoluter Sicherheit das Abstürzen der Waggons und damit die Todesfälle und schweren Verletzungen unter den Fahrgästen verhindert.

Die Fangschiene ist eine dritte Schiene im Abstand von 180 Millimetern zur bogeninneren Schiene des Gleises, die ein entgleistes Fahrzeug sicher im Gleis hält. Wenngleich Fangschiene vor allem auf und unter Brücken und Viadukten eingesetzt werden, sind diese gerade in Bayern auf Bahndämmen mit steilen Flanken weit verbreitet. Nach der Veränderung des Bahndamms im Zuge des Straßenbaus hätte also das Gleis zumindest im Bogenbereich vor und hinter der Unfallstelle durch eine Fangschiene ergänzt werden müssen.

Eine Fangschiene zwischen den Gleisen hätte das verhindern können.
